靖州县磨石电站建设项目
环境影响报告书
(报批稿)

建设单位：靖 州 县 磨 石 电 站

编制时间：二 〇 二 〇 年 十 二 月

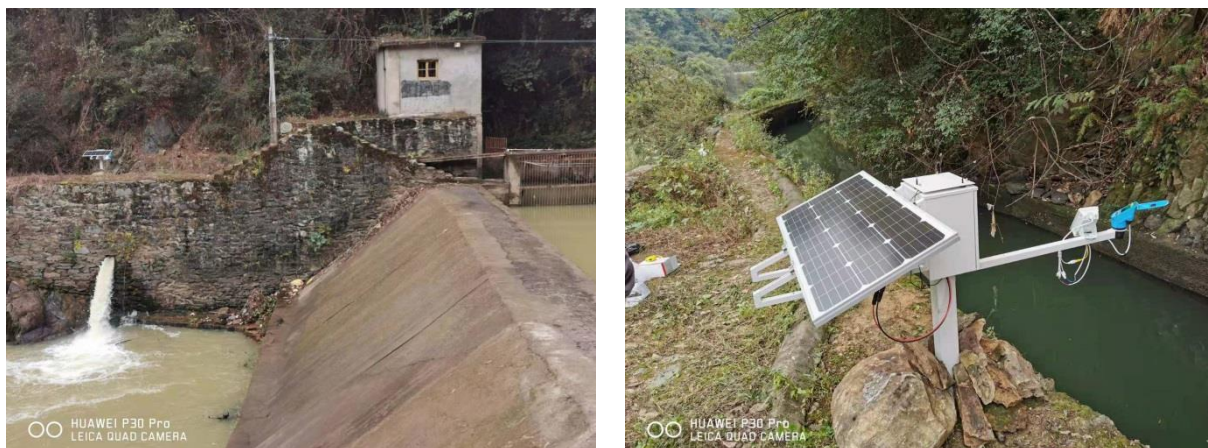
图 3-1 生态流量泄放设施及监控设施安装后 现状照片

电站目前采用的监测类型为动态视频，监测方式为在线监测，实时在线监视和测速、测流量。通过 Internet 将视频及机组运转情况数据上送至水务局监管平台，同时，将生态泄放流量数据通过网络上传到企业云，作为历史资料保存备查。目前生态流量泄流设施和监控设施已经建成并通过靖州县水利局等相关部门的验收。

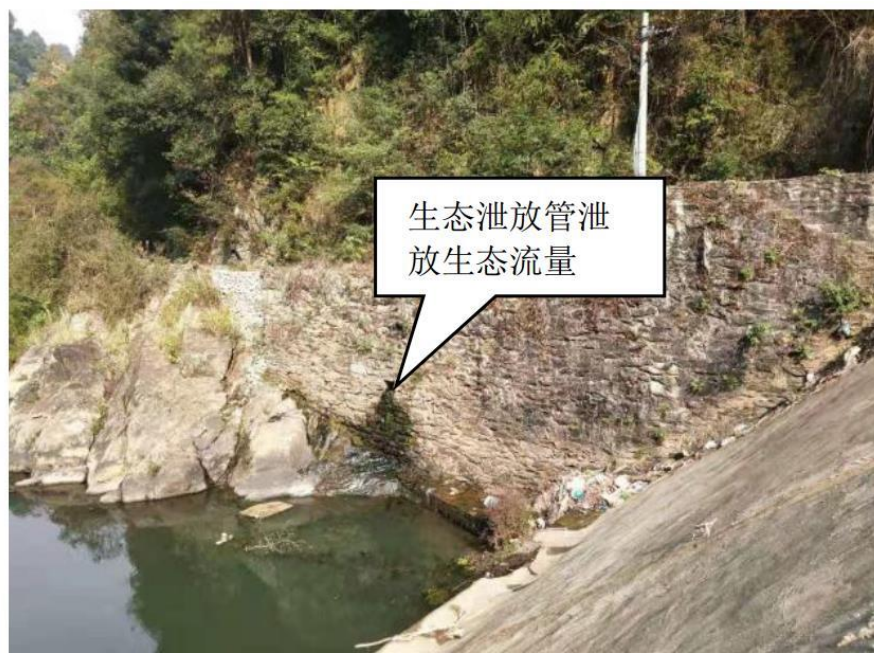
图 6-1 生态流量泄放管位置示意图

根据《靖州县小水电清理整改“一站一策”工作方案》整改要求：磨石电站需对生态流量泄放设施改造：磨石电站引水渠头部设置有生态泄水孔，尺寸为

1孔 $0.4\times 0.4\text{m}$ （宽 \times 高），位于正常蓄水位下2.3米，大坝正常蓄水位360.40米。发电时最低水位359.40米。泄水孔最低水深 $H=1.3\text{m}$ ，为了保证引水渠头部生态泄水孔不断流，本次实施在原泄水孔埋设DN400mm放水钢管，引水通过原泄水孔，泄放生态流量，可满足最小下泄流量 $0.53\text{m}^3/\text{s}$ 要求。

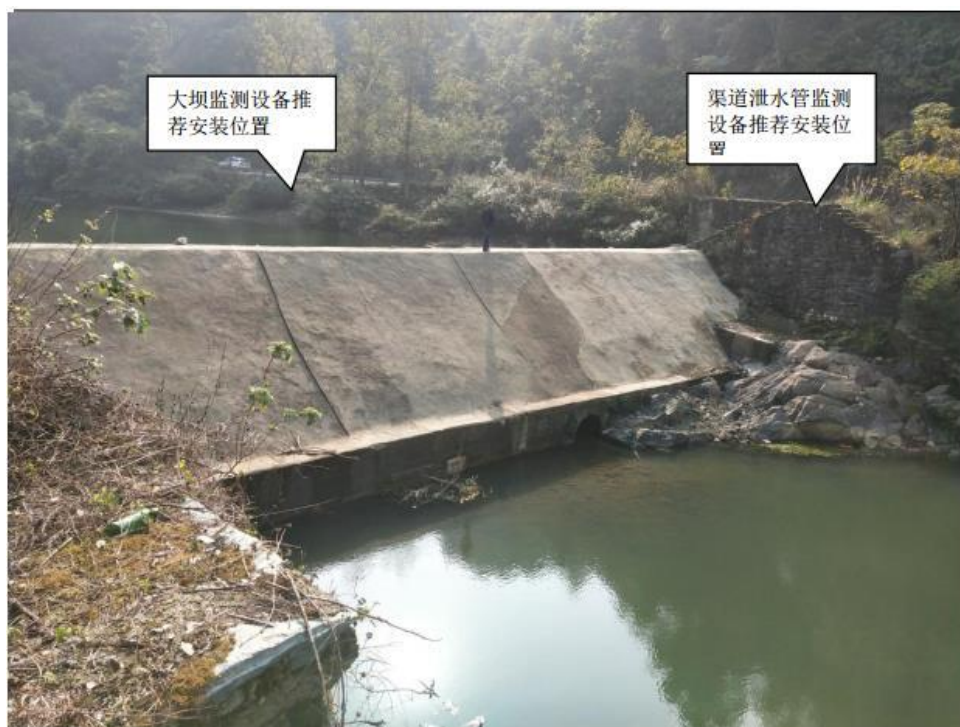
图 6-2 生态流量监控系统位置示意图

整改后靖州县磨石电站生态泄流监测方案采用采用动态视频加实时流量。下泄生态流量监测系统为远程监测水电站的实时下泄流量、水位等数据。为保障河流生态功能，维持水资源可持续开发利用，而不至于发生生态环境恶化所必须保证的下游河道的最小流量提供决策依据。

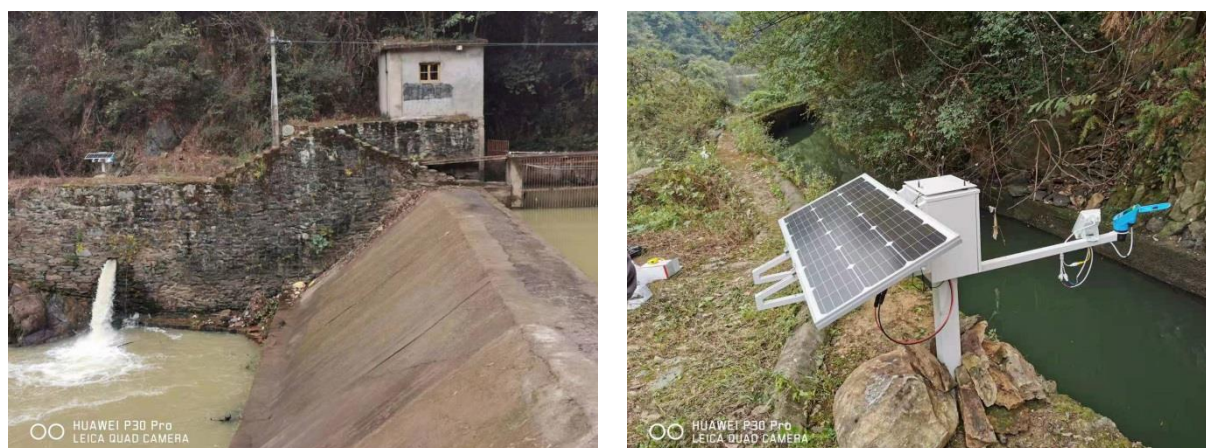
图 6-3 生态流量泄放设施及监控设施安装后 现状照片

目前生态流量泄流设施和监控设施已经建成并通过靖州县水利局等相关部
门的验收。生态泄流措施可行。
